**SAN RAFFAELE CIMENA (TO) – CONVENTO DELLE SUORE  
MISSIONARIE – SAN RAFFAELE CIMENA (TO)**

Attività professionali svolte: Esecuzione delle indagini geognostiche e progettazione degli interventi di stabilizzazione e di presidio dei fabbricati esistenti

Committente: Suore Missionarie Del Sacro Cuore Di Gesù Cabrini

Periodo di esecuzione: 1995

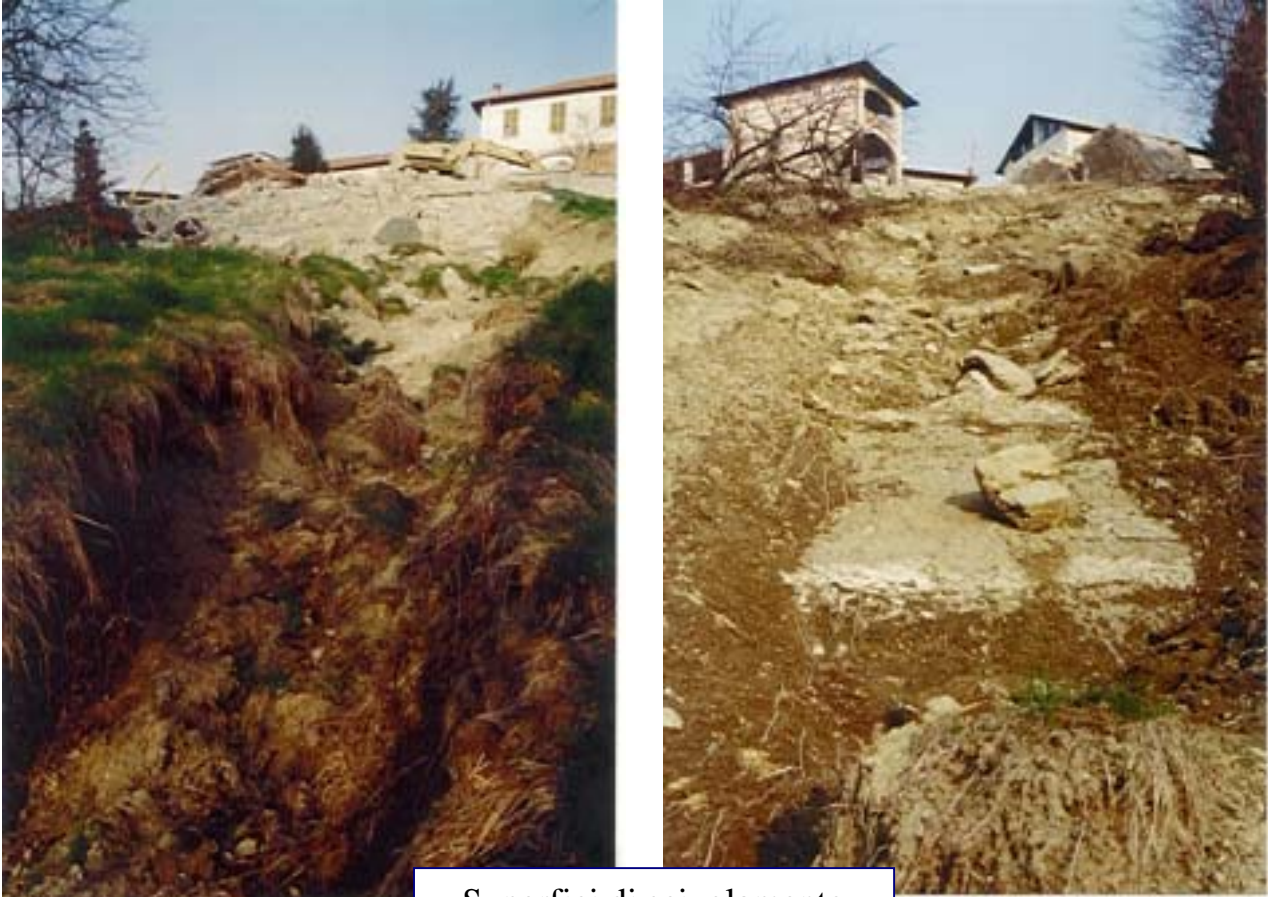
Superfici di scivolamento

In particolare, dalle risultanze dei sondaggi, emerge la presenza di roccia poco fratturata, arenaria grigia, a cui si alternano livelli marnosi; al di sotto di tale formazione (circa -13 m da piano campagna) si rinvenivano siltiti arenaceo marnose grigie.

A causa delle abbondanti precipitazioni, i livelli marnosi si sono trasformati in superfici di scivolamento.

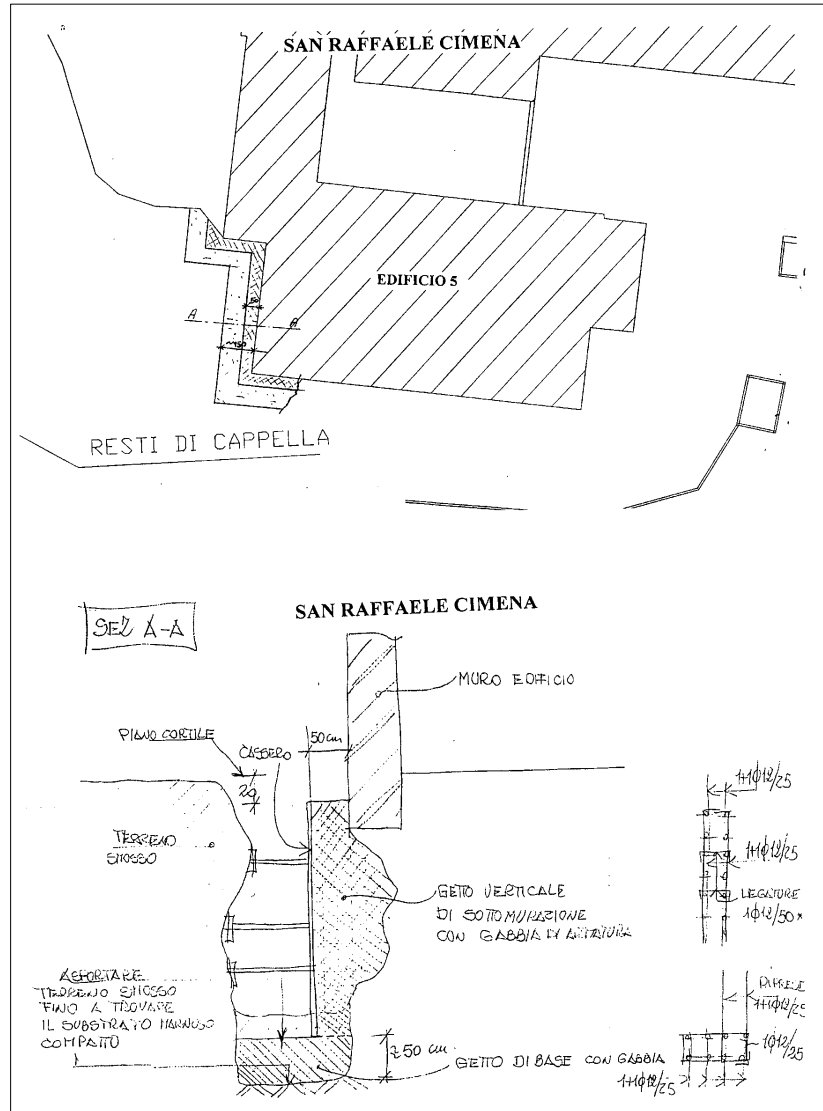
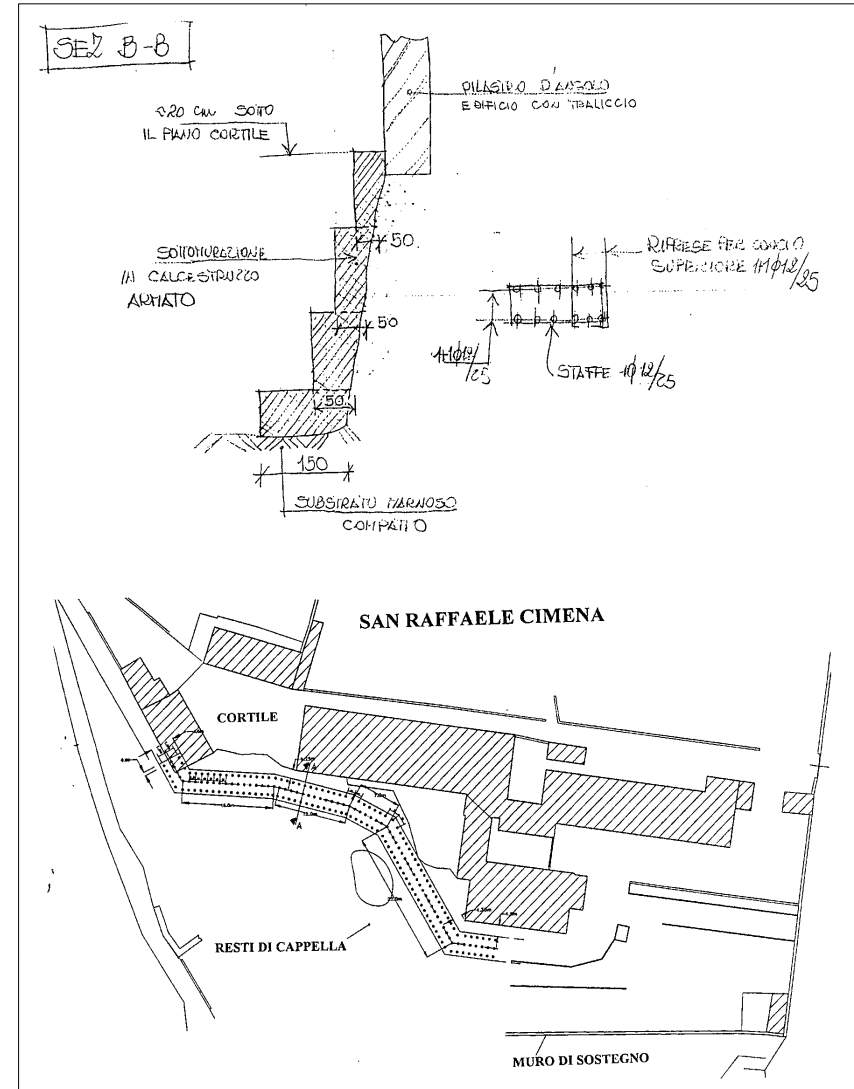
**Interventi di sottomurazione**

La nicchia di distacco ha interessato gli edifici 2, 4 e 5 indicati nella planimetria; per poter lavorare con un certo grado di sicurezza nei pressi di questi edifici è stato necessario eseguire opere di sostegno e di sottomurazione degli edifici stessi.

L'intervento di risistemazione provvisoria è consistito nella realizzazione di un muro di sostegno in cemento armato tirantato con 5 trefoli posti ad interasse di  $2 \div 2.5$  m poggiante su tre file di micropali.

I micropali progettati sono stati realizzati con un diametro di perforazione pari a 350 mm, lunghezza utile di 17.5 m e armati con tubi di diametro pari a 127 mm, spessore pari a  $6 \div 8$  mm e lunghezza pari a 18 m.

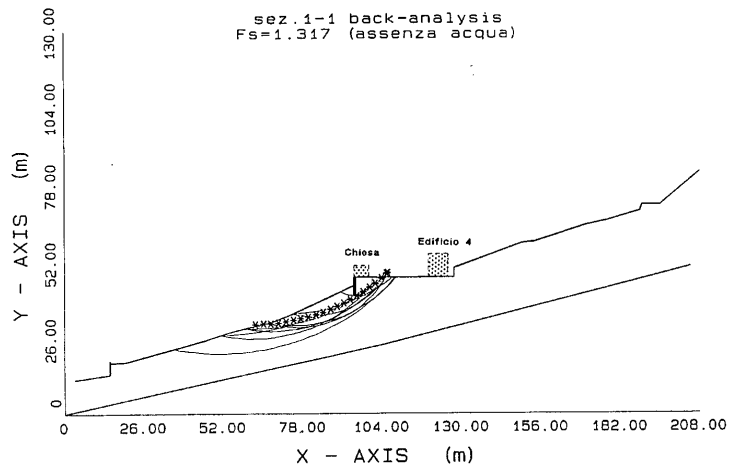
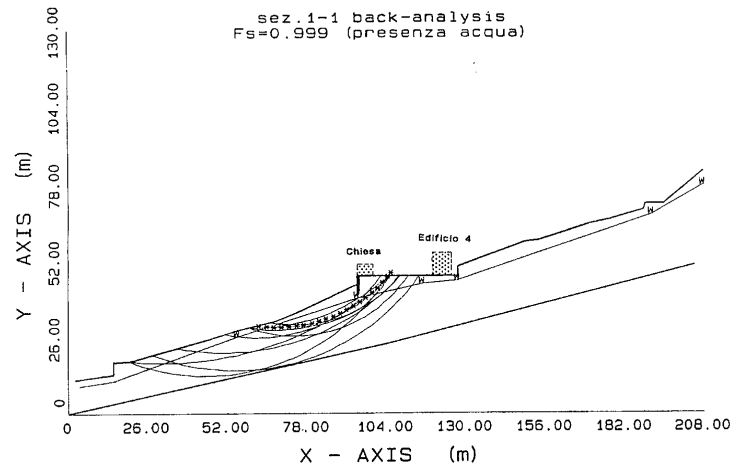
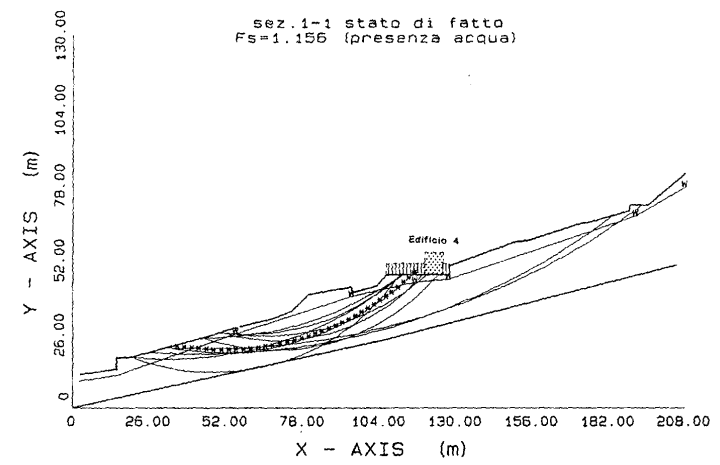
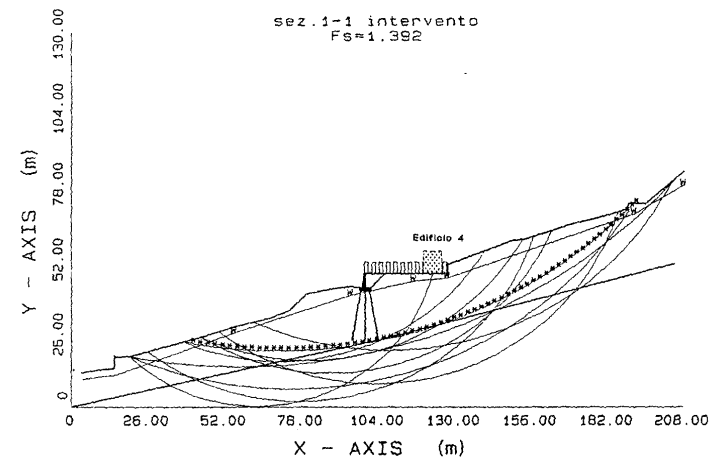
**Verifiche di stabilità**

Dall'esame della tabella risulta il fattore di sicurezza ridotto ( $F_S < 1$ ) della situazione prima del crollo in presenza di acqua (simulazione dell'evento alluvionale).

- superficie di scivolamento che instabilizza il versante passante sotto la base dei micropali e dietro il bulbo dei tiranti;
- superficie di scivolamento che interessa le opere di sottofondazione ed i tiranti (si considera la forza stabilizzante dei tiranti).

In entrambi i casi il fattore di sicurezza ( $F_S$ ) è risultato maggiore di 1.3, per cui l'opera risulta verificata.
