INTERVENTI DI CONSOLIDAMENTO DELLA TORRE DI BARBARESCO (CN) E DEL SOTTOSTANTE COSTONE ROCCIOSO

Attività professionali svolte e/o in corso: Progetto esecutivo delle opere di sostegno e di fondazione

Committente: COMUNE DI BARBARESCO (CN)

Periodo di esecuzione: 1995÷2001

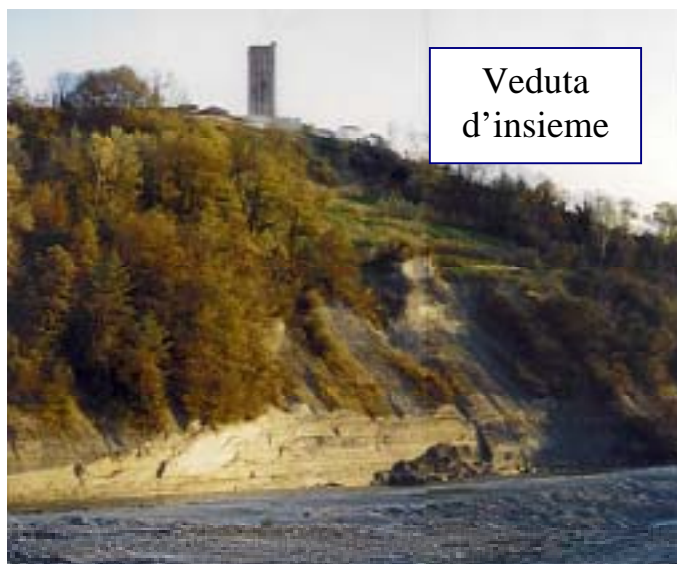
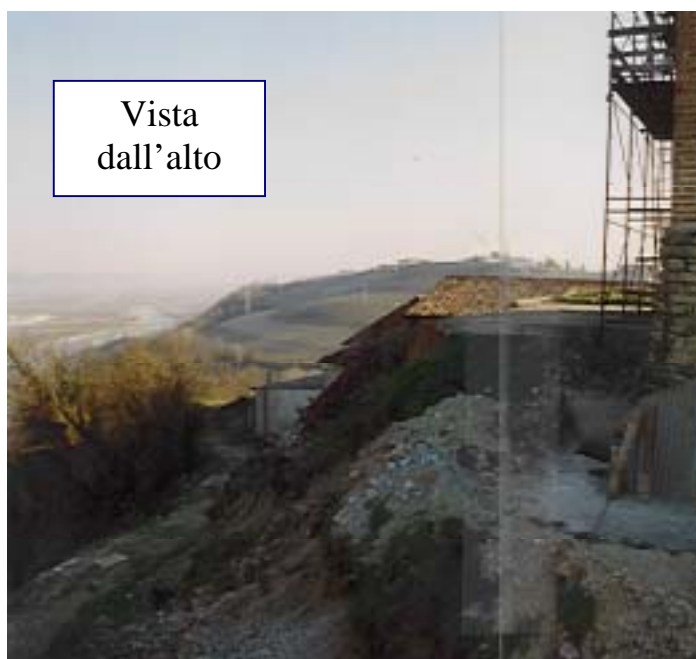
Localizzazione della Torre

La Torre di Barbaresco, la cui edificazione è avvenuta nel XV secolo sorge su un rilievo collinare a circa 275 m di quota delimitato ad ovest da un versante ad elevata pendenza

La Torre è alta 27.5 m ed ha una pianta quadrata di lato 9.5 m. La muratura è in pietrame, piena fino a 15 m di altezza e presenta uno spessore di 1.5 m. La fondazione, sempre in muratura di pietrame è impostata a 0.5÷1 m di profondità. La muratura presenta un buono stato di conservazione ad eccezione della sommità più esposta agli agenti atmosferici dove i merli risultano seriamente danneggiati. La Torre presenta inoltre una debole inclinazione di circa 1° verso Nord-Ovest.

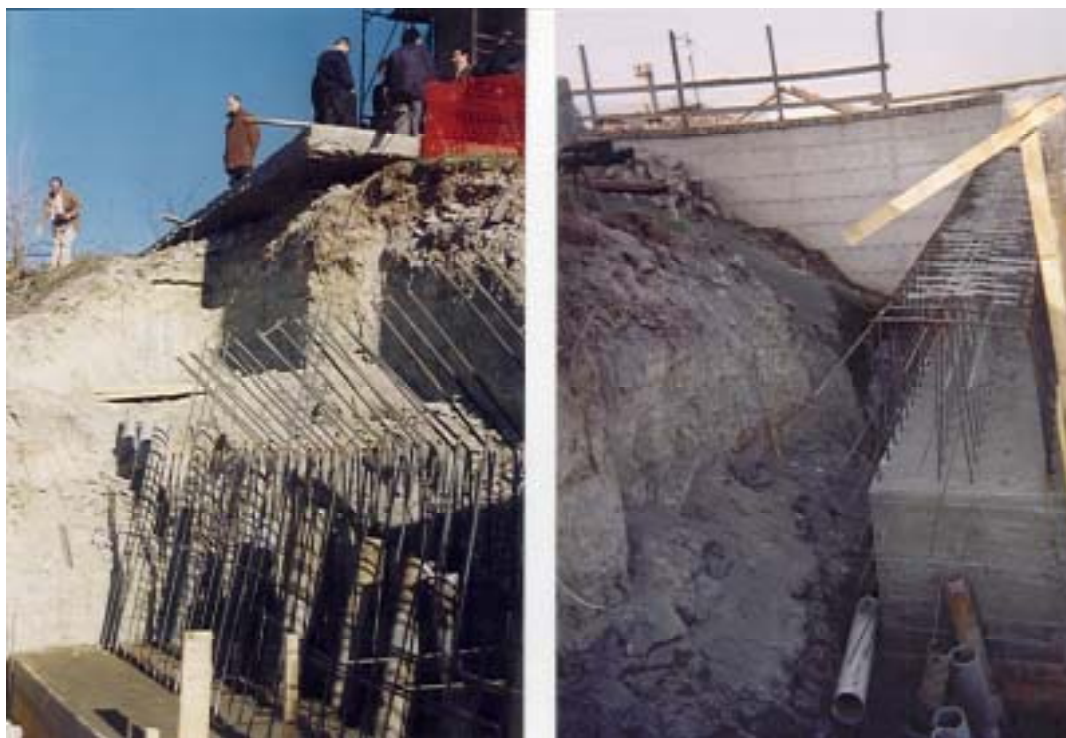
Opere di stabilizzazione di valle

Entrando nel dettaglio dell'intervento attuato, sono stati realizzati robusti reticoli di micropali in prossimità dei lati Nord ed Ovest della Torre collegati in testa da un cordolo che cinge il dado di fondazione ed è vincolato posteriormente alla Torre in una zona lontana dal ciglio del versante. Il reticolo posto in prossimità del lato Nord è costituito da sette file di micropali di cui tre inclinate verso valle e quattro verso monte, che, insieme al terreno intercluso formano una struttura spaziale particolarmente massiva; il reticolo si prolunga esternamente al fronte della Torre sia a destra che a sinistra con due muri fondati su coppie di micropali e vincolati in profondità mediante tiranti passivi. Il reticolo posto in prossimità del lato Ovest si riduce, allontanandosi dal ciglio, da quattro a due file di micropali. Il cordolo che costituisce il coronamento dei reticoli è fondato su pali sul lato Ovest della Torre nella zona più prossima al ciglio: esso prosegue posteriormente alla Torre ed è vincolato, mediante 18 pali, in una zona lontana dal ciglio del versante.

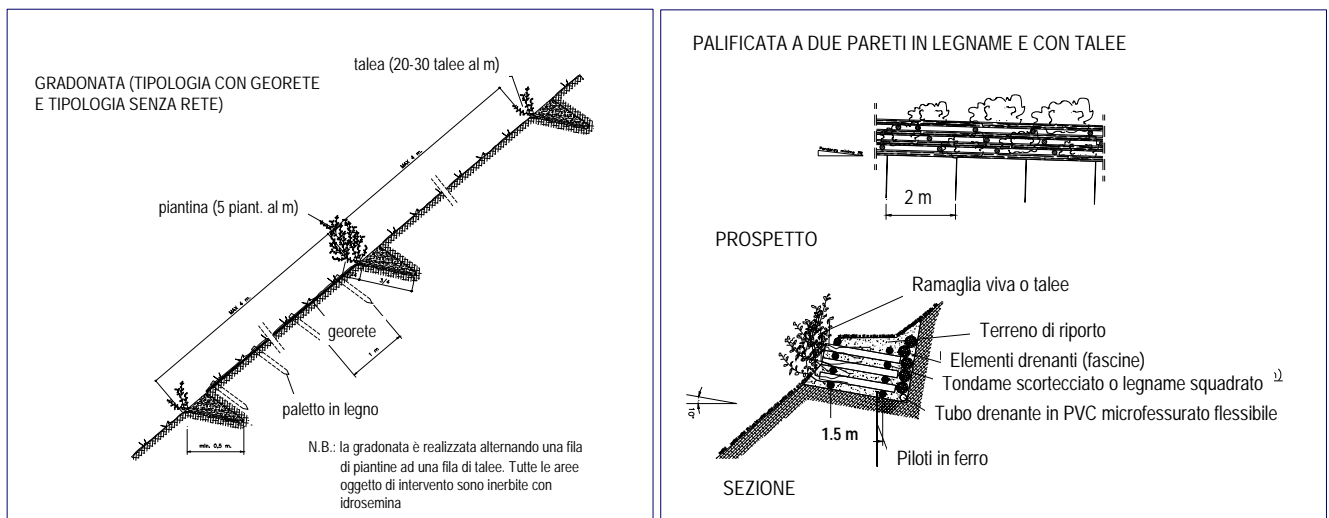
Questi interventi, che rientrano nella competenza dell'ingegneria naturalistica, sono costituiti nella realizzazione di gradonate, palificate doppie, palificate con la messa a dimora di specie arboree locali secondo gli schemi tipologici e le metodologie tipiche di tali interventi (vedasi esempi sottostanti).
