**SAN RAFFAELE CIMENA (TO) – CONVENTO DELLE SUORE  
MISSIONARIE – SAN RAFFAELE CIMENA (TO)**

Attività professionali svolte: Esecuzione delle indagini geognostiche e progettazione degli interventi di stabilizzazione e di presidio dei fabbricati esistenti

Committente: Suore Missionarie Del Sacro Cuore Di Gesù Cabrini

Periodo di esecuzione: 1995

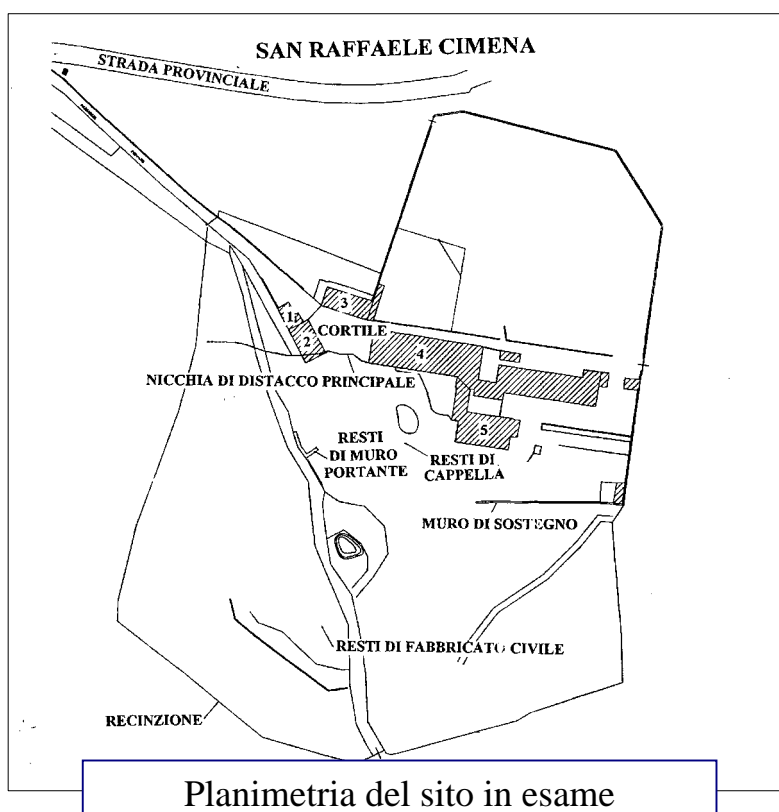
Planimetria del sito in esame

La nicchia di distacco ha interessato gli edifici 2, 4 e 5 indicati nella planimetria; per poter lavorare con un certo grado di sicurezza nei pressi di questi edifici è stato necessario eseguire opere di sostegno e di sottomurazione degli edifici stessi.
